**Asunto: Aclaraciones con relación al oficio SETENA-DT-ASA-0249-2024**

**No. expediente: D1-7968-2012-SETENA**

**Proyecto: Terminal de Contenedores Moín**

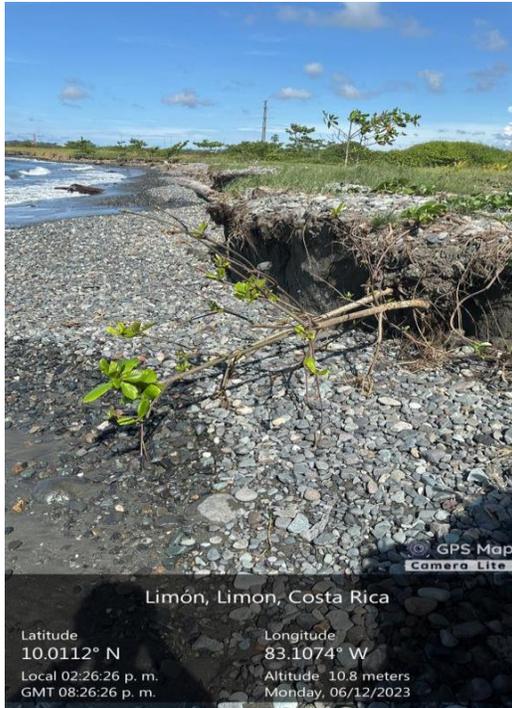
En general, el origen del material que se observa en las fotografías aportadas en la denuncia (ver Fotografía 1), son parte de los rellenos colocados durante la Fase de Construcción del proyecto, específicamente en las áreas de campamento logístico en la playa y zona aledañas.

Fotografía 1: Imagen tomada del archivo de la denuncia.

Con lo anterior, se evidencia que el material que se observa en las fotografías de la denuncia corresponde a material de lastre y roca de río que fue colocado con el objetivo de construir los campamentos del proyecto en la Fase Constructiva. Así como también, cumplir con el objetivo de proteger el área de la erosión a causa del oleaje de la playa.

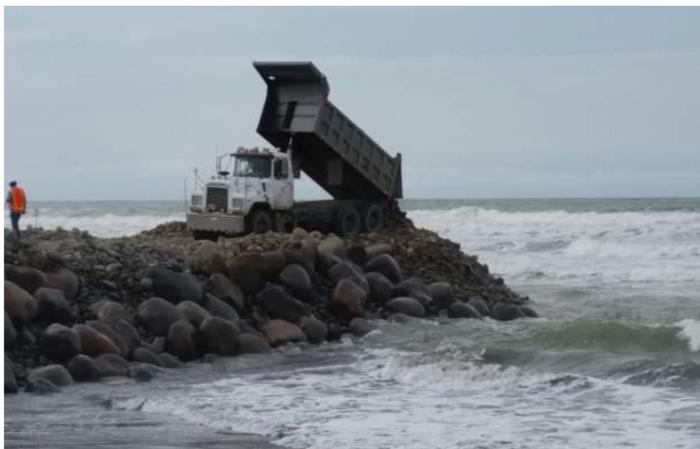
El proceso de construcción de la terminal inició con la colocación de rellenos de material rocoso en marzo del 2015 y corresponden con las obras de relleno y construcción del rompeolas de la terminal y campamentos, tal y como se observa en la Fotografía 2 y 3. Este proceso quedó documentado en los informes de regencia ambiental a lo largo del proceso de construcción del proyecto.

Fotografía 2: Maquinaria en labores de construcción del rompeolas durante el mes de junio 2015. También se observa las características del material colocado. Foto tomada del IRA 4 del proyecto.

Un ejemplo de esto, son los informes de la regencia en ingeniería de costas y puertos del pasado 16 de junio del 2015 (ver página 31 del IRA 4 del proyecto), en donde se indica el avance en la construcción del rompeolas utilizando material de río. Además, manifiesta que el material utilizado como núcleo y coraza provienen de diferentes fuentes.

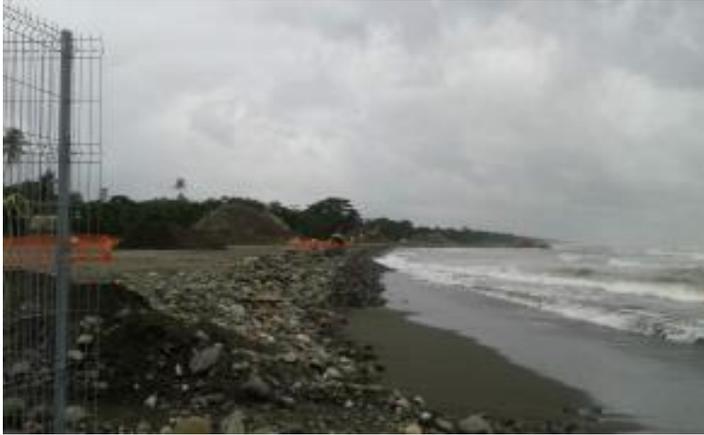
Fotografía 3: Vista de una parte del material depositado en una parte del relleno frente a la playa y el avance del espigón al fondo de la foto en mayo del 2015. Nótese el tipo de material. Foto tomada del IRA 4 del proyecto.

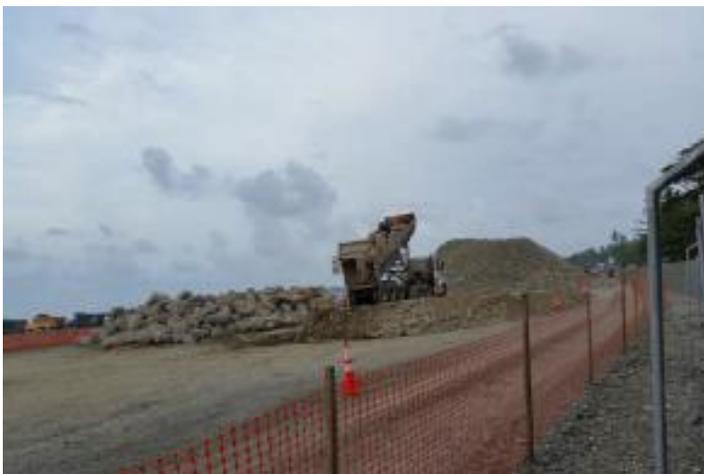
Conforme al avance de la construcción del rompeolas, se inició el proceso de colocación de material tipo laste en los sectores que serían identificados como el campamento residencial y logístico, que, por las características de suelo, se necesitaba colocar una capa de material para mejorar la capacidad soportante del suelo, permitiendo la colocación de equipos especiales e infraestructura temporal. Así como también establecer una zona de almacenamiento de materiales de construcción (ver Fotografía 4).

Fotografía 4: Zona de almacenamiento temporal de material dentro del Campamento Logístico. Tomado del IRA 4.

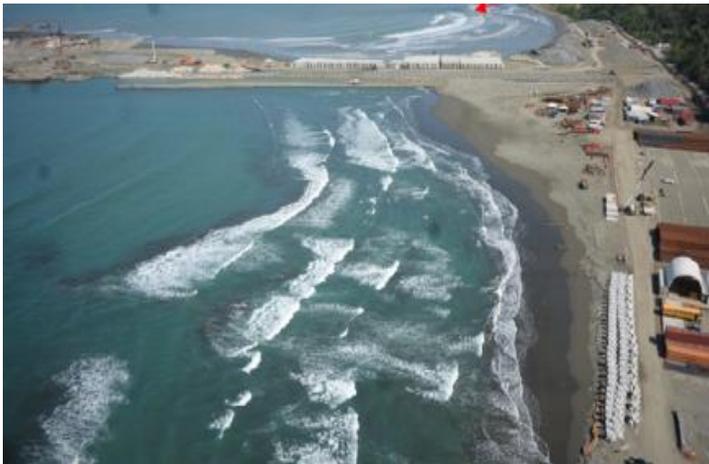
El relleno en esta zona de campamentos fue aumentando su área de forma paulatina con el avance del proyecto. Además, por condiciones climáticas, parte de ese relleno tuvo que ser restituido por eventos climatológicos extremos a lo largo de la Fase Constructiva. En la Fotografía 5, en donde desde una vista aérea se identifica la ubicación del campamento logístico para el mes de febrero del 2016 (ver IRA 13, página 74). En esta imagen se observa cómo se fue relleno con material rocoso esta área.

Fotografía 5: Parte del relleno donde antiguamente se ubicaba el campamento logístico del proyecto durante la fase constructiva. Tomado del IRA 13.

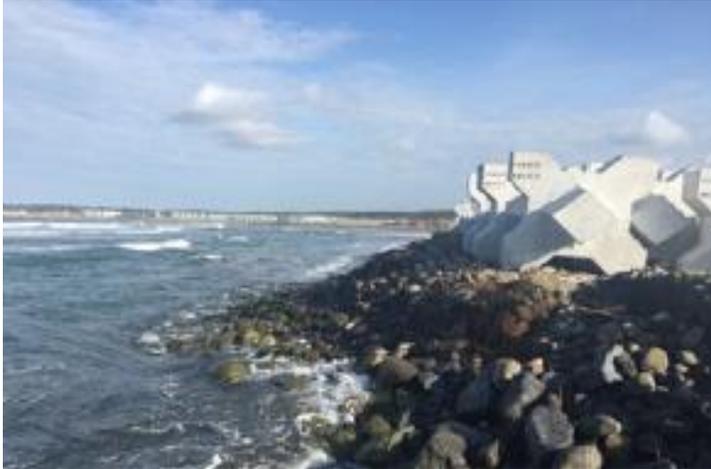
En la Fotografía 6, tomada del IRA 13 (2016) se observa que precisamente esta zona, que coincide con el área fotografiada en la denuncia, corresponde con la esquina noroeste de las antiguas instalaciones de APM (campamento logístico) en donde se almacenaban temporalmente X-blocks y material para la construcción de las obras.

Fotografía 6: Zona de reclamación, campamento logístico. Tomado del IRA 13.

La razón por la cual, el material que ahora se encuentra expuesto en la playa, corresponde, en parte, a la erosión que ha causado el oleaje en los últimos meses en la playa de Moín. Este proceso se ha documentado y evaluado en todos los informes regenciales, especialmente en los últimos 17 meses.

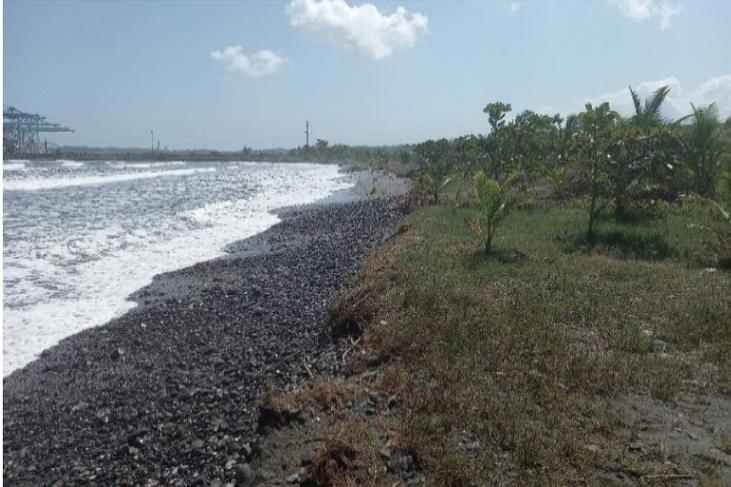
Con el oleaje de dirección norte, la playa del noroeste queda expuesta a esta dirección, lo que expone también los elementos rocosos depositados en la etapa de construcción de la terminal. Este sector fue objeto de una regeneración de la playa con material de arena del dragado, el cual se fue integrando con el material depositado en la zona de campamentos. En su oportunidad, la playa del Noroeste, a un costado del acceso a la terminal, alcanzó su estabilidad y logró controlar con ello, el retroceso proyectado en los modelos, aguas arriba de este sector. Asimismo, el sistema redistribuye la arena, formando un bucle de retorno que arrastra el material de esta zona y lo lleva a lo largo de la playa hacia el Oeste. El sistema forma bermas y escarpes de un metro, retrocediendo varios metros en la zona de regeneración (ver Fotografía 7).

Fotografía 7: Playa del noroeste, sector contiguo al puerto de APM, zona de mayor erosión. Imagen tomada la regencia ambiental, enero 2024.

Por todo lo anterior, se concluye que el material indicado en la denuncia, no procede de la Isla Artificial (Terminal de Contenedores), sino que obedece al material depositado en la zona de campamentos durante la fase de construcción 2A, y no fueron removidos, porque formará parte de los campamentos para las siguientes etapas del proyecto, **FASE 2B y FASE 3** de crecimiento de la terminal de contenedores y para la estabilidad de la playa de Moín, aguas arriba hacia el Oeste.
