**ÁREA CONSERVACIÓN TEMPISQUE  
OFICINA SUBREGIONAL DE CÓBANO**

**CARTA-SINAC-ACT-358-2026**

**ASUNTO:** En atención del oficio AL-FPLN-51-OFI-201-2026, sobre las actuaciones realizadas por el SINAC en relación con las posibles afectaciones ambientales en el río y la Catarata de Montezuma, Cóbano. CAUSA, N.º 26-000414-0832-PE.

## **INFORME TÉCNICO**

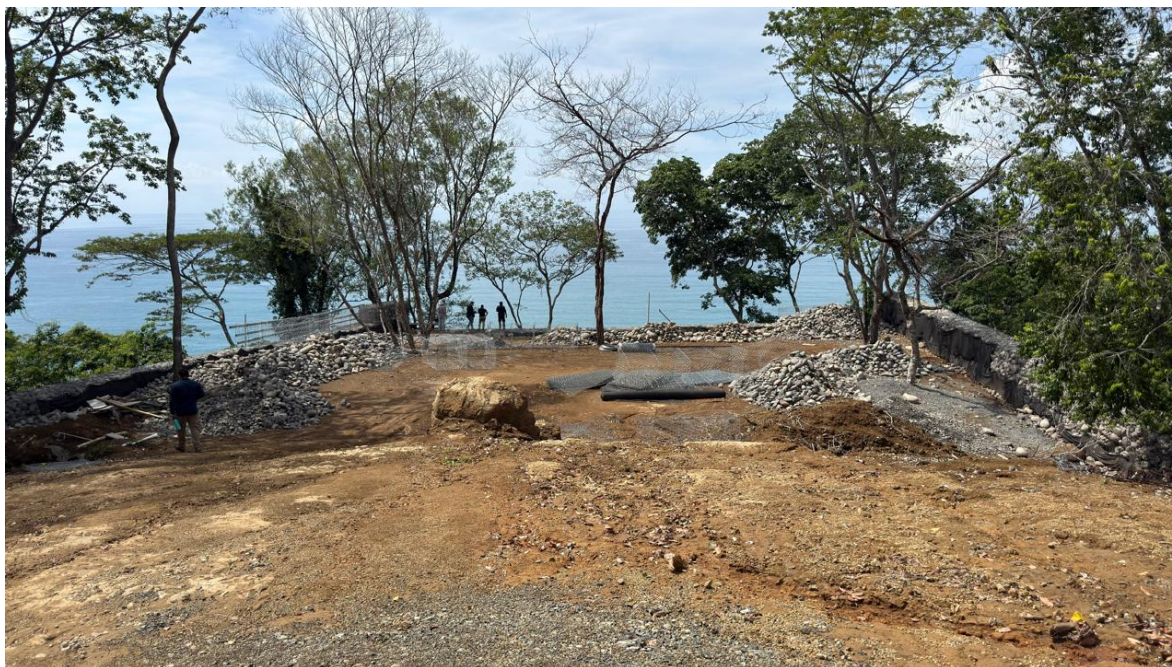
En la finca N.° 0250494 se identificó colocación de material de relleno y una estructura de contención conformada mediante gaviones. Este sector fue objeto de una medida administrativa específica mientras el SINAC realizaba los estudios técnicos relativos a un eventual cambio de uso.

**Figura 3.** Area dónde se desarrollaba una construcción de gaviones detenida mediante orden administrativa No. SINAC-ACT-OSRC-001-2026.

El 13 de agosto de 2026 se emitió la Orden Administrativa SINAC-ACT-OSRC-001-2026, de cumplimiento inmediato, en la finca matrícula N.º 0250494. La medida ordenó suspender de forma inmediata las obras en el sector donde se estaba ejecutando la construcción de gaviones, mientras el SINAC realizaba los estudios relacionados con un presunto cambio de uso. La orden fue notificada en el sitio al señor Jorge Alberto Jiménez Cordero.

5. En la finca N.º 0250494 se documentaron gaviones, rellenos y modificación de las condiciones físicas del terreno. Por criterio precautorio se ordenó la paralización inmediata de las obras en ese sector mediante la Orden Administrativa SINAC-ACT-OSRC-001-2026.

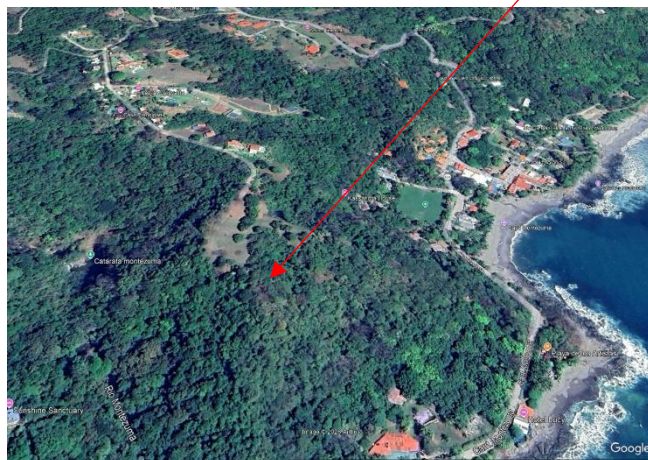
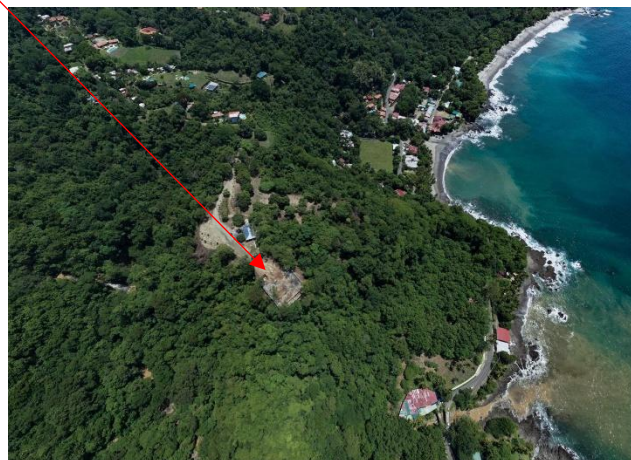
Punto afectado

**Foto 2023**

**Foto 2026**

**Figura 4.** Supuesto cambio en la cobertura forestal de la propiedad inspeccionada.

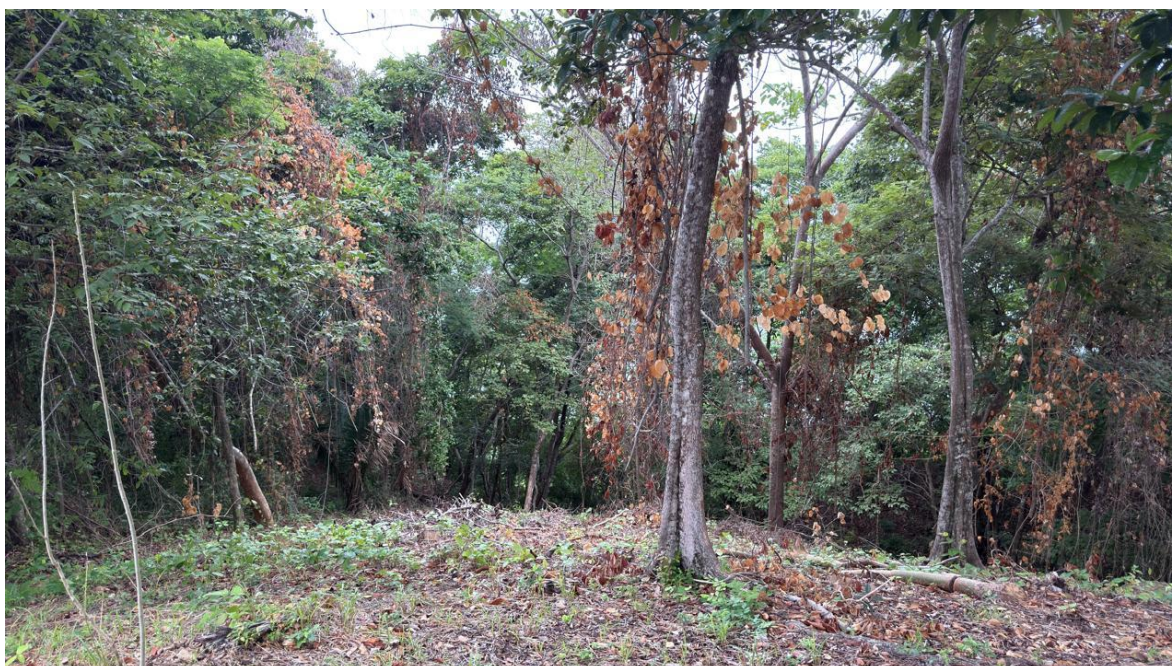
En las fincas N.° 0250495 y 0250496 se constató que, aunque desde una vista aérea se conserva una cobertura predominantemente arbórea, bajo el dosel existen sectores donde el sotobosque y otros componentes de los estratos inferiores fueron eliminados o intervenidos.

**Figura 5.** Área de Patrimonio Natural del Estado intervenida mediante corta de sotobosque (PNE).
